Samrådsunderlag

Dammsäkerhetshöjande åtgärder på
Svegsdammen

RegNo 556767-9849
Sveg Dam safety actions arch dam - Samrådsprocess
30077054 -001
Fortum Sverige AB
Erica Utter, Klara Brännström
2024-11-19
241119 Samrådsunderlag dammåtgärder Sveg v04

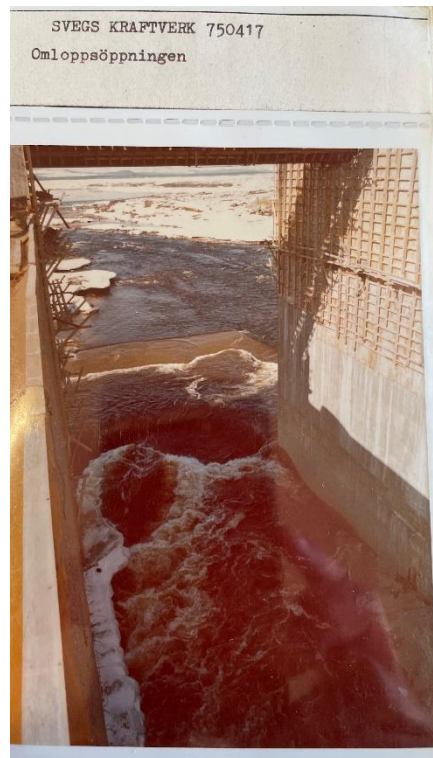
Figur 8: Omloppsöppning (även benämnd omloppsutskov) som användes under byggtiden för att leda älvvatten genom dammen. När bygget av de övriga utskoven var slutfört anlades en valvdamm för att dämna öppningen. Fotot är från 1975-04-17.

Vid uppförandet av Svegsdammen år 1975 användes en omloppsöppning (omloppsutskov) under byggtiden för att leda älvvattnet genom dammen, se Figur 8. När de övriga utskoven var färdigbyggda anlades en valvdamm för att dämna öppningen, Figur 9. Valvdammen är placerad till höger om bottenutskoven och till vänster om kraftstationen, Figur 9 - Figur 12. Valvdammens tjocklek är ca 0,6 m. Valvdammens höjd och inre diameter är 23 m respektive 8,3 m. Nedströms valvdammen finns en jordfyllning för att stabilisera berggrunden och skydda den mot kyla. För att skydda valvdammen mot frostangrepp och förhindra isbildning på valvets uppströmssida isolerades valvets nedströmssida 2015. Isoleringen täcker ytan mellan jordfyllningen och dammens dämmningsgräns, Figur 10.

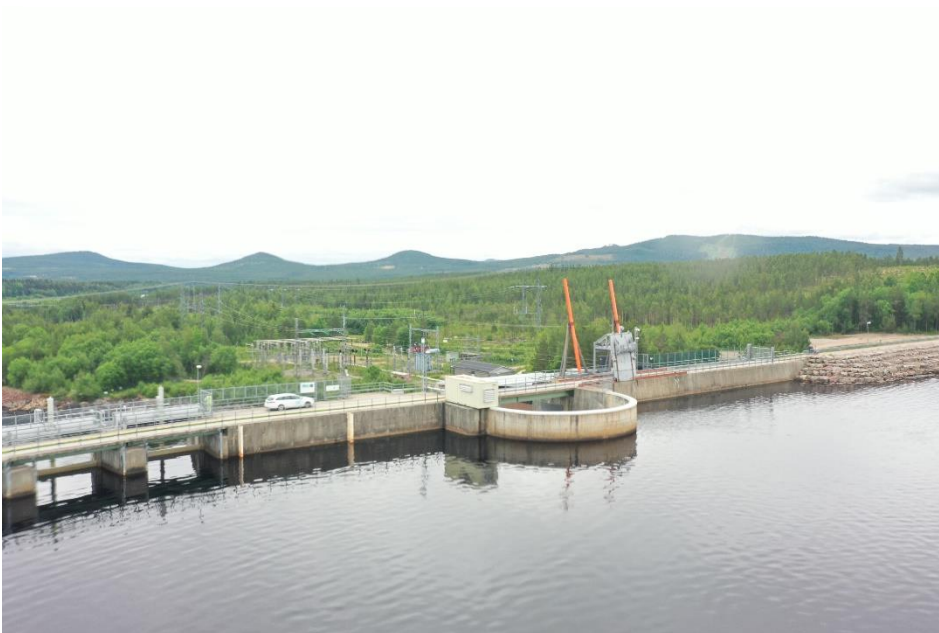
Figur 9: Uppströmsvy av Svegs kraftverks betongdamm. Bottenutskoven är placerade till vänster om valvdammen och kraftstationen är placerad till höger om valvdammen.

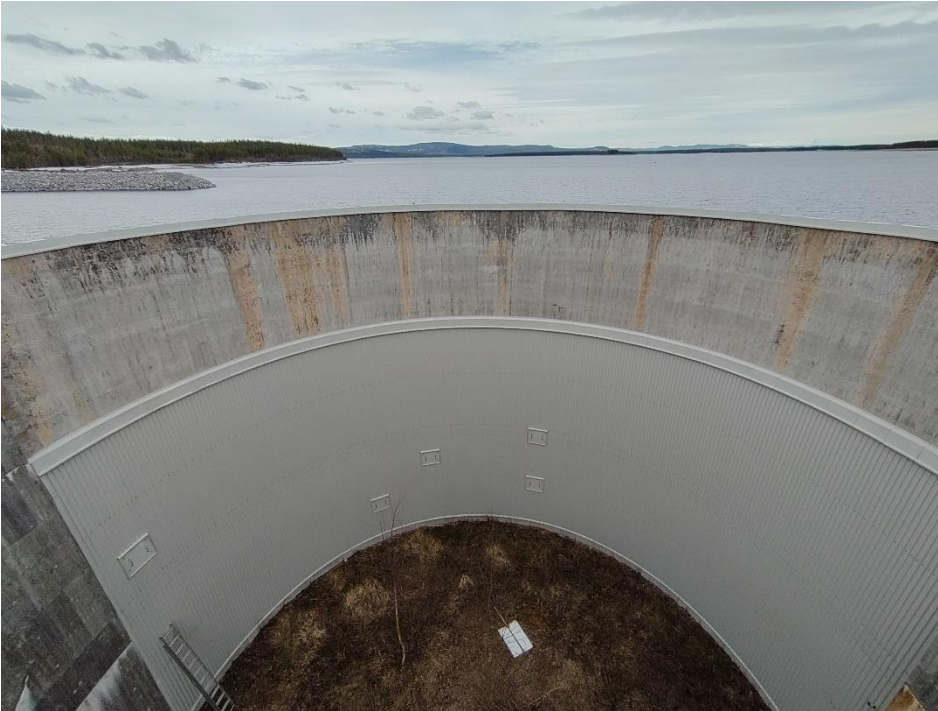
Figur 10: Nedströmsvy av valvdammen.

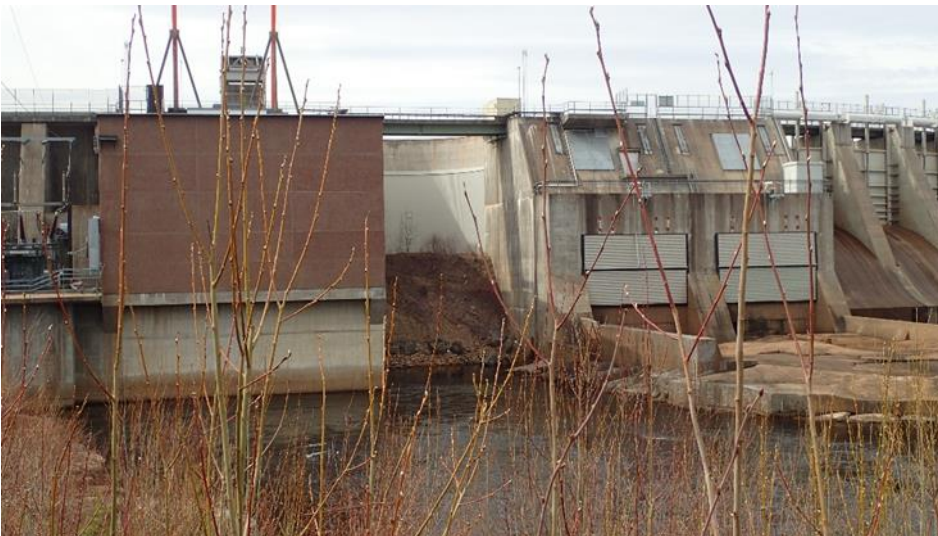
Figur 11 – Nedströmsvy av Svegs dammanläggning. Valvdammen är placerad mellan kraftstationen (till vänster i bilden) och bottenutskoven (till höger i bilden). Det finns en bro nedströms valvdammen som utgör en del av körbanan över dammanläggningens krön.

Det är möjligt att bron över dammanläggningen behöver demonteras under byggprocessen. Åtgärden påverkar dock inte dammsäkerheten eftersom det finns bra tillfartsvägar till anläggningen från både den vänstra och den högra sidan av anläggningen. Den nya dammens krön kommer att anpassas till befintlig körbana, se Figur 11 och Figur 12.

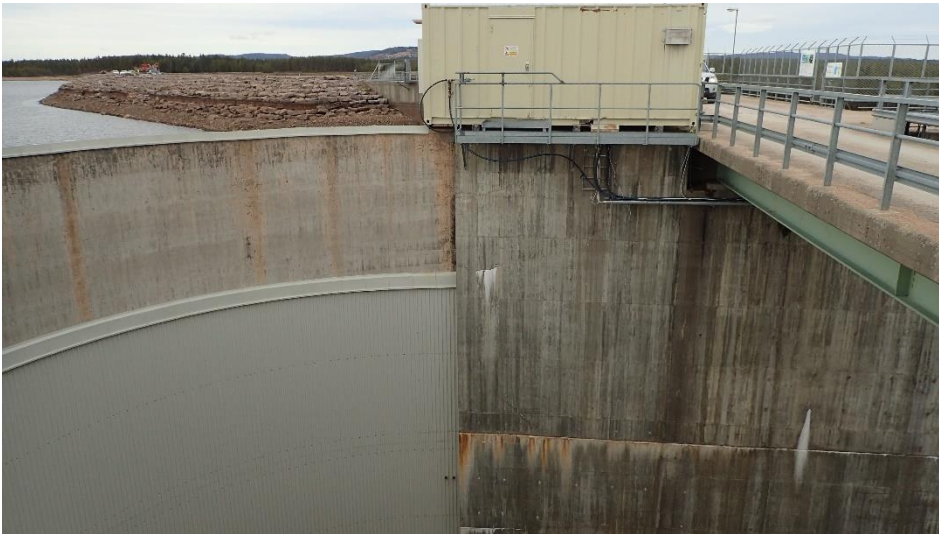
Figur 12 – Bottenutskovens högra pelare som även utgör ett stöd för valvdammen och körbanan över dammkrönet.
