# Samrådsunderlag

Dammsäkerhetshöjande åtgärder vid Untra  
kraftverk

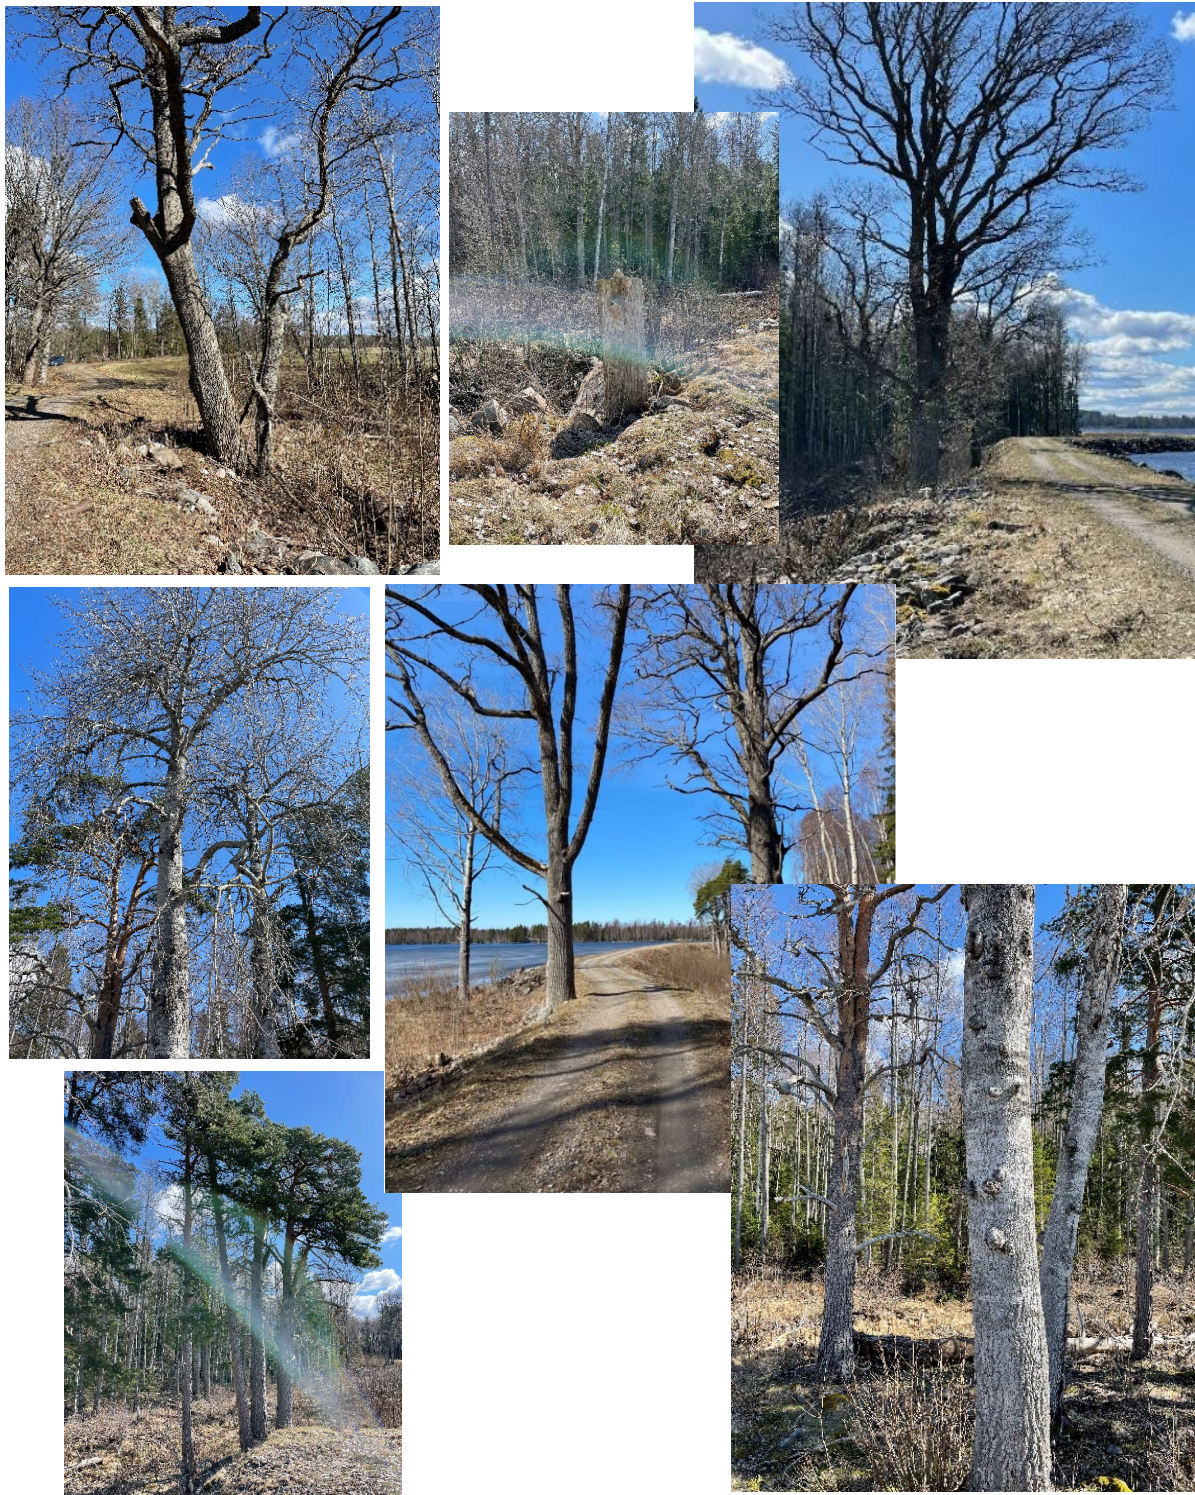
Figur 6-1 Träd på Untravallen som behöver avverkas och tas bort.

I samband med höjning av Untravallen påverkas ett antal äldre träd som tidigare har lämnats kvar i samband med den avverkning som utfördes under 2021.

Träden bedöms påverkas och ta skada av de fyllnadsmassor som ska tillföras och kan därför inte lämnas kvar. Det är dessutom olämpligt ur dammsäkerhetssynpunkt att lämna träd på och omkring fyllningsdammar, då de förr eller senare riskerar att falla omkull och skada dammkroppen. Även trädens rotsystem utgör en risk för att fyllningen i dammen luckras upp, och att läckagevägar inuti dammen öppnas upp och kan initiera inre erosion.

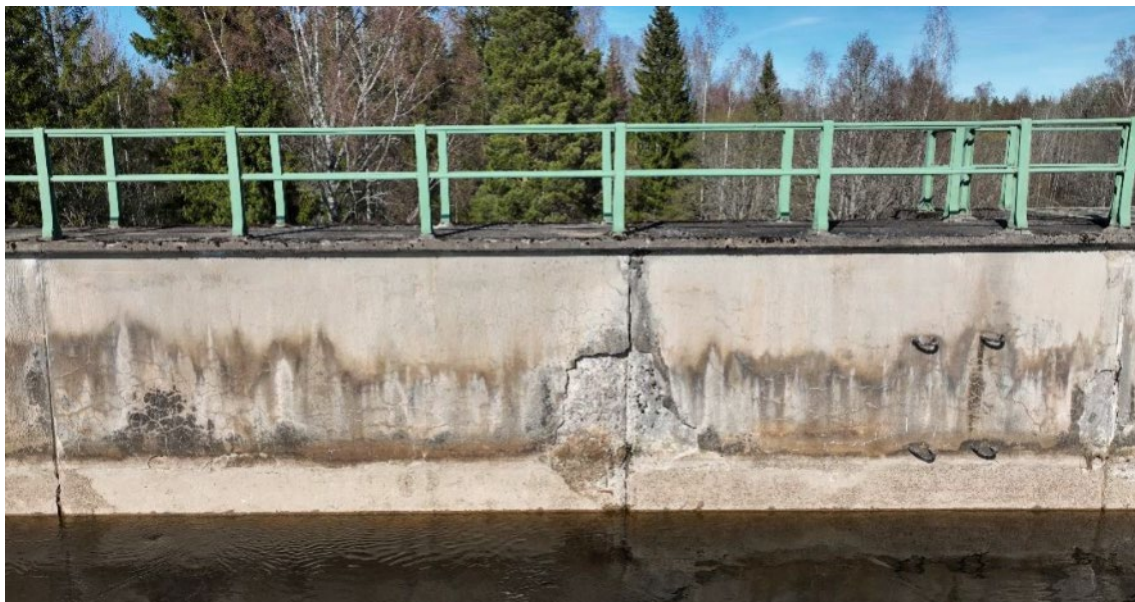
Figur 6-2 Närbild på betongskador ovan vattenlinjen

Anslutningsdammarnas betongytor har skador i och ovanför vattenlinjen (Figur 6-2). De armerade betongytorna, som påfördes dammen på 1930-talet reparerades på 1980-talet med sprutbetong och det förefaller som att det är den betongen som nu spricker och lossnar.

För att åtgärda skadorna på ett beständigt sätt behöver gammal betong kring de skadade områdena avlägsnas. Det görs lämpligast med vattenbilning till ett djup så att befintlig armering friläggs och kan kringgjutas med ny betong.

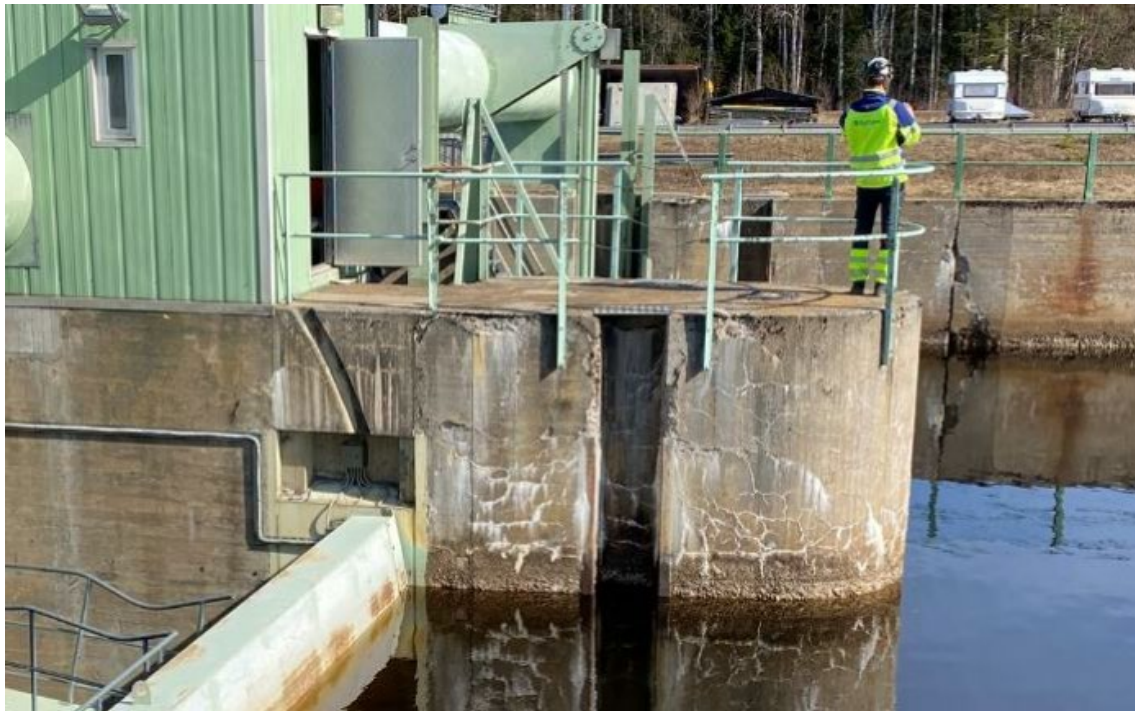
Figur 6-3 Sprickmönster med kalkutfällningar vid Storgysinge.

Betongdammen uppvisar en hel del skador i utskovspelare och ledmurar. Höger ledmur uppströms har kraftiga frostsador kring vattenlinjen och i fogar. Pelarnosar uppvisar ett tydligt sprickmönster med kalkutfällningar (se Figur 6-3 och Figur 6-4).

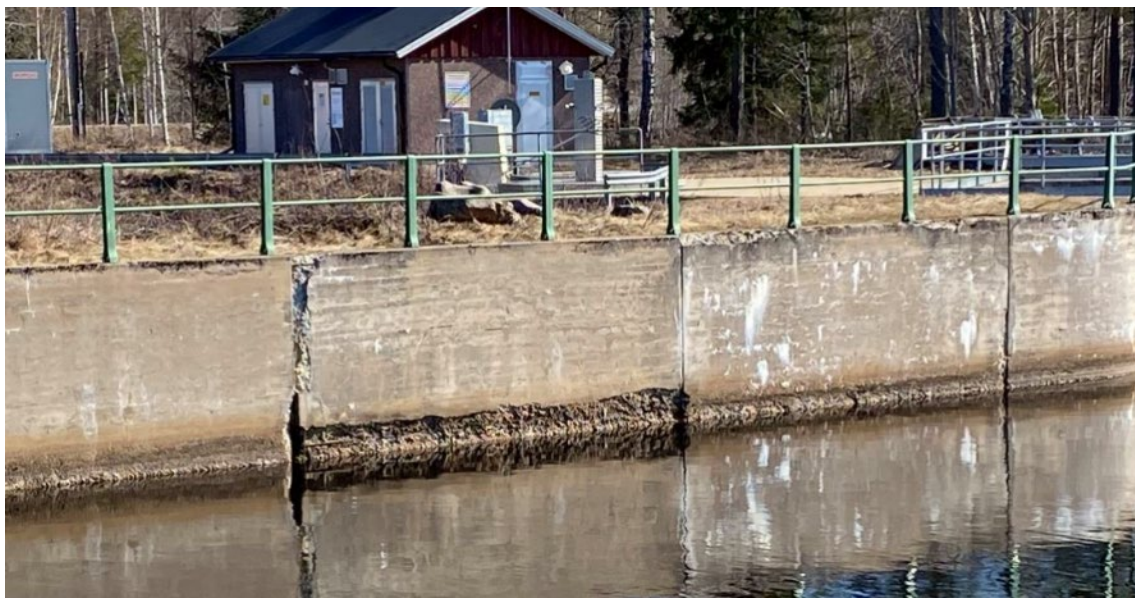
Figur 6-4 Skador i betong på höger ledmur i Storgysinge

Reparationerna innebär bortbilning av dålig betong och gjutning av ny betong. Dessa reparationer behöver genomföras i torrhet.

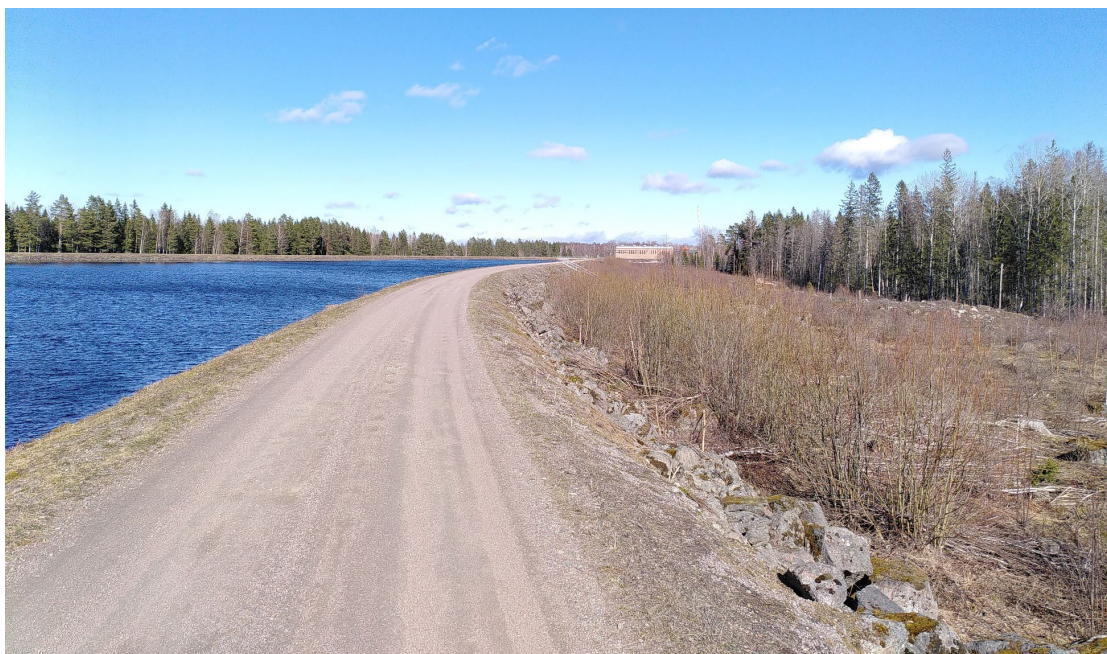
Figur 9-13 Bild som visar Södra vallen idag.
